Έργο: **ΣΥΝΤΗΡΗΣΕΙΣ ΔΗΜΟΤΙΚΩΝ ΚΤΙΡΙΩΝ**
Δ.Ε. ΠΑΡΑΝΕΣΤΙΟΥ

ΑΡΙΘΜ. ΜΕΛΕΤΗΣ: 10/2016

Τ Ε Χ Ν Ι Κ Η Ε Κ Θ Ε Σ Η

ΚΤΙΡΙΟ ΔΗΜΑΡΧΕΙΟΥ ΠΑΡΑΝΕΣΤΙΟΥ

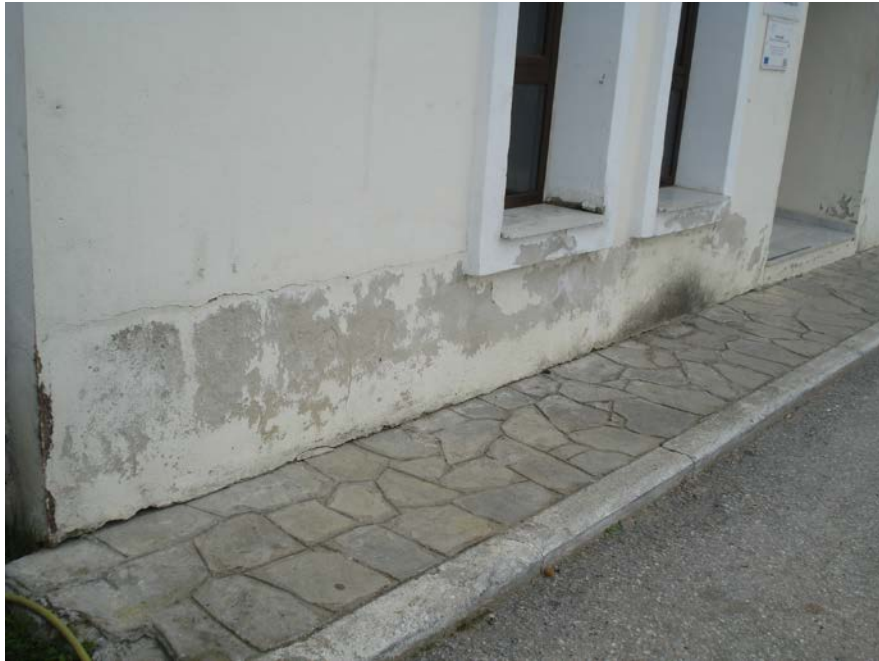
Λόγω της παλαιότητας της κατασκευής και της απουσίας στραγγιστικού δικτύου στη στάθμη της θεμελίωσης του κτιρίου εμφανίστηκε ανερχόμενη υγρασία περιμετρικά αλλά και στο εσωτερικό του ισογείου ορόφου του κτιρίου. Η εμφάνιση ανερχόμενης υγρασίας σε κτίρια δημιουργεί προβλήματα, τόσο στα δομικά στοιχεία που πλήττει (αποσαθρώσεις, αλλοιώσεις, αντιαισθητική εικόνα κλπ.), όσο και στη λειτουργικότητα του χώρου (δυσάρεστες συνθήκες διαβίωσης κλπ.). Απαιτεί ειδική αντιμετώπιση, καθώς η υγρασία εμποτίζει το σώμα του στοιχείου ανερχόμενη μέσω του πορώδους του.

Φώτο 1: Αποξήλωση εξωτερικών επιχρισμάτων στο κτίριο του Δημαρχείου

1. Καθαίρεση επιχρισμάτων σε ύψος 1μ. περιμετρικά του κτιρίου , όπου παρατηρείται πρόβλημα αναδυόμενης υγρασίας.
2. Καθαίρεση επιχρισμάτων στο εσωτερικό του ισογείου ορόφου του κτιρίου σε ύψος 0,70μ., όπου εμφανίζεται πρόβλημα υγρασίας.

3. Καθαίρεση των επιστρώσεων πλάτους 0,80εκ από άοπλο σκυρόδεμα στη βόρεια πλευρά του Δημαρχείου.
4. Κατασκευή νέων επιχρισμάτων, περιμετρικά του κτιρίου σε ύψος 1μ. και στο εσωτερικό του κτιρίου, από όπου καθαιρέθηκαν επιχρίσματα.

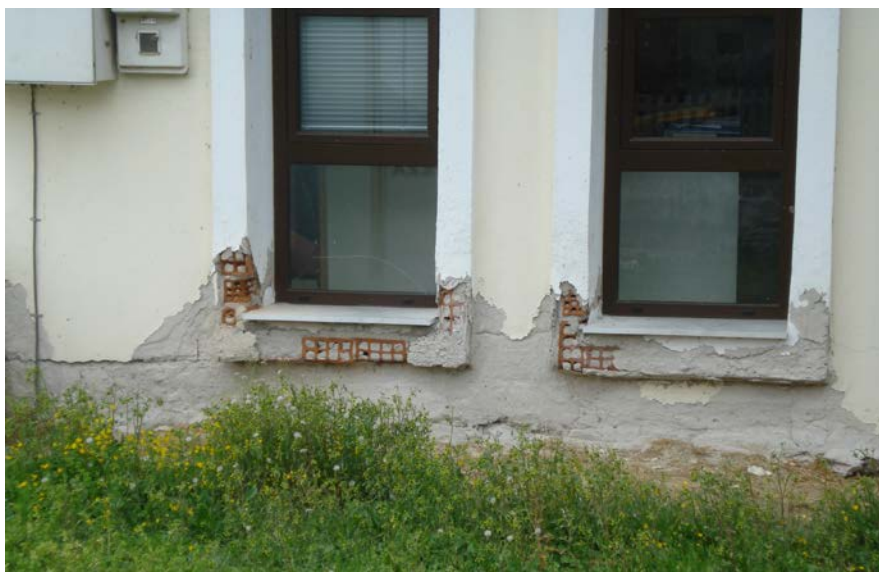
Φώτο 2: Αποξήλωση εξωτερικών επιχρισμάτων στο κτίριο του Δημαρχείου

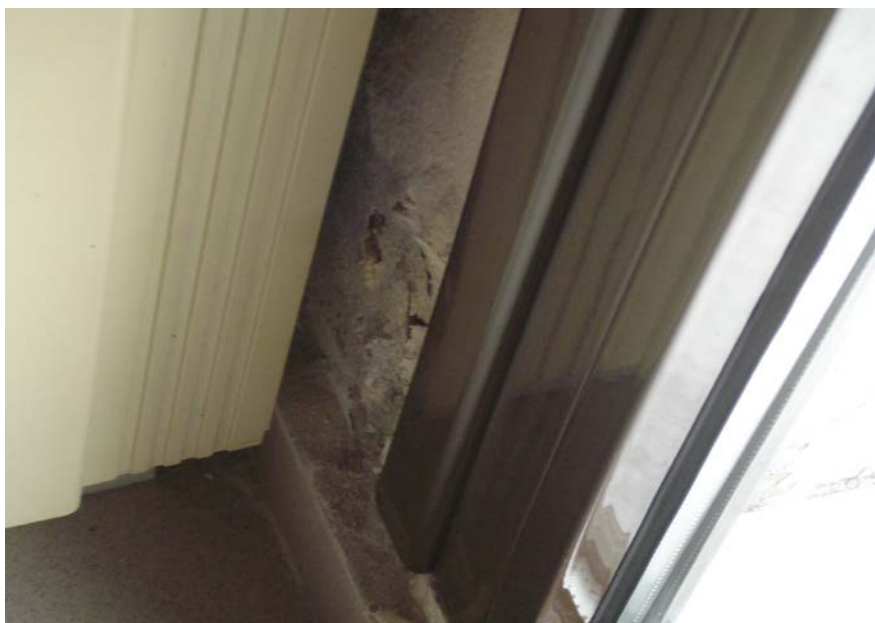
Φώτο 3: Εμφάνιση υγρασίας στο εσωτερικό του κτιρίου

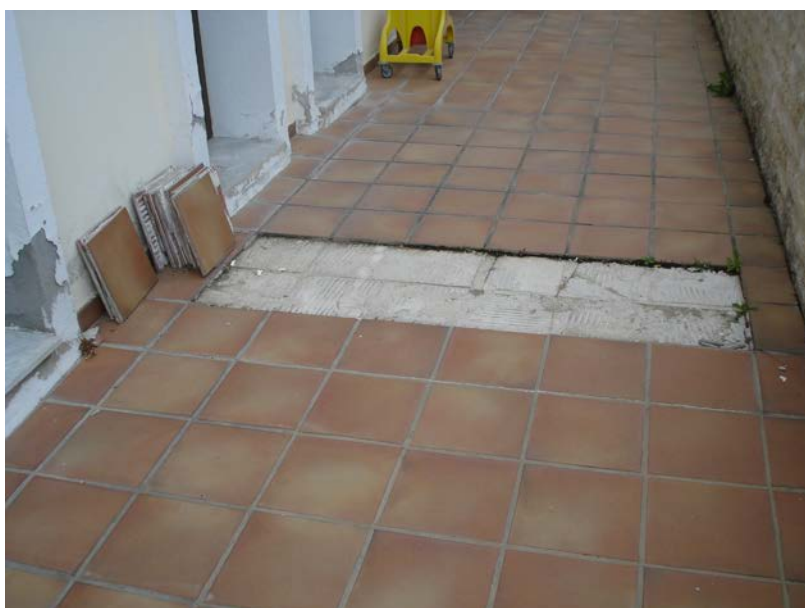
Φώτο 4: Αποξήλωση πλακιδίων από το δάπεδο εξωτερικού χώρου

5. Κατασκευή περιθωρίων (σοβατεπί) περιμετρικά του κτιρίου.
6. Επίστρωση πλακιδίων, όπου έχουν αποκολληθεί.
7. Επένδυση τοίχων με πλακίδια, όπου έχουν αποκολληθεί.

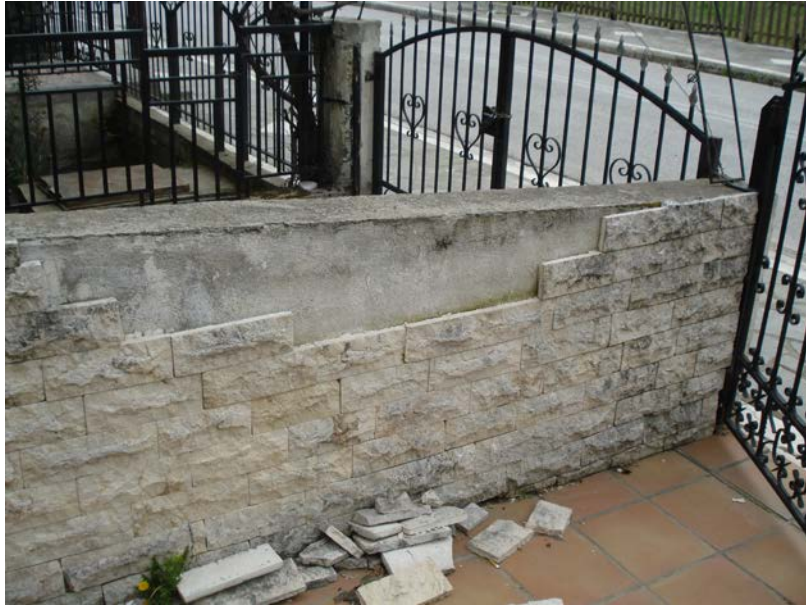
Φώτο 5: Αποξήλωση πλακιδίων από την επένδυση του τοίχου περιφραξης

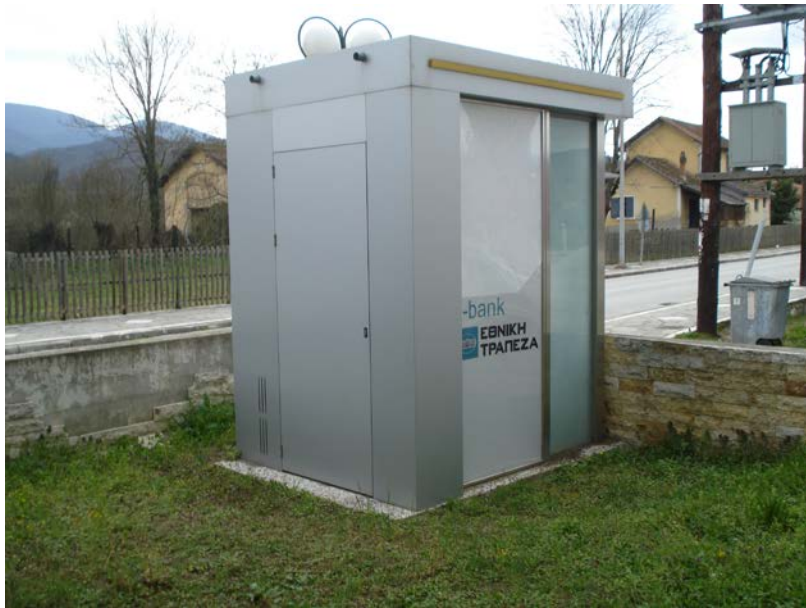
Φώτο 6: Κουβούκλιο ΑΤΜ στον αύλειο χώρο του Δημαρχείου

16. Αποξήλωση κουβουκλίου μηχανήματος αυτόματης ανάληψης (ATM) από τον αύλειο χώρο του Δημαρχείου.

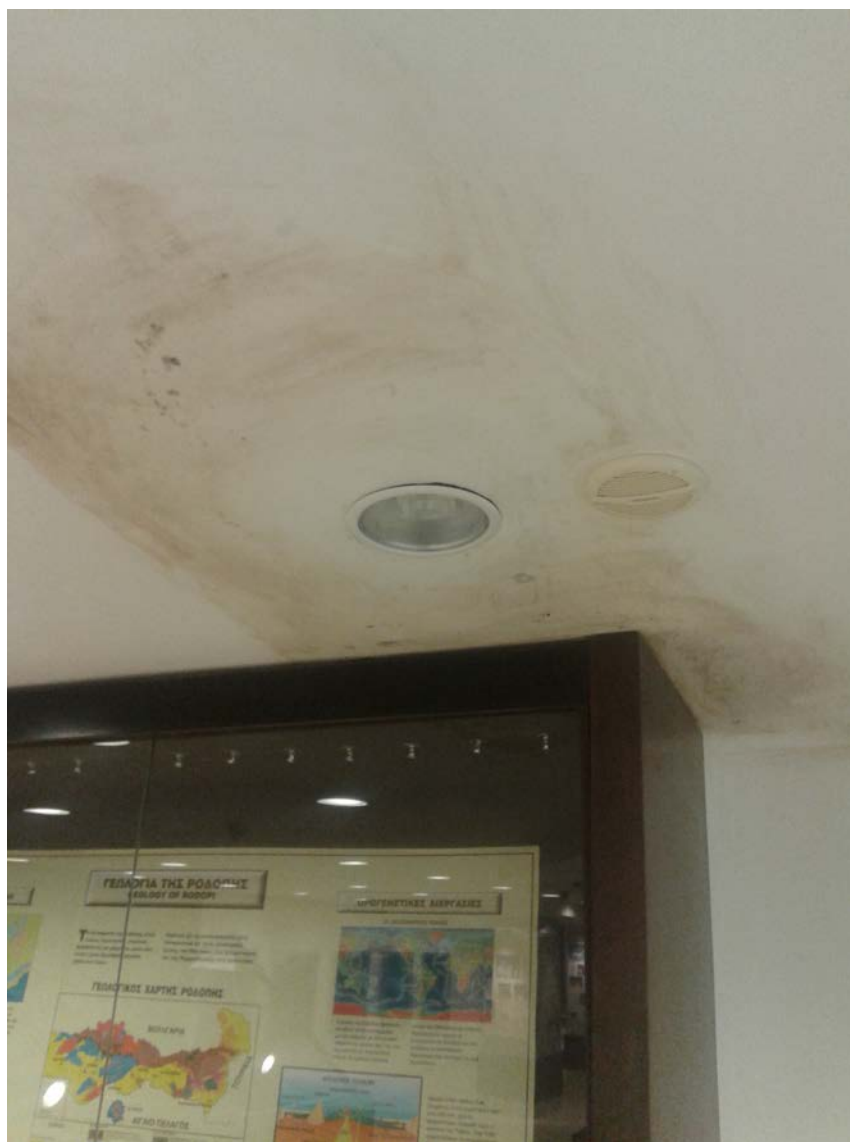
Στο κτίριο του Μουσείου Φυσικής Ιστορίας έχουν παρουσιαστεί προβλήματα στην ψευδοροφή λόγω της εισροής υδάτων από βλάβη που παρουσιάστηκε στην κεραμοσκεπή του. Συγκεκριμένα εμφανίστηκε υγρασία σε τμήμα της ψευδοροφής μέσα στην αίθουσα του Μουσείου και στο γραφείο του υπεύθυνου. Στις φωτογραφίες που ακολουθούν παρουσιάζονται τα προαναφερόμενα προβλήματα.

Φώτο 7: Εμφάνιση υγρασίας στην οροφή της αίθουσας εκθεμάτων του Μουσείου Φυσικής Ιστορίας

1. Καθαίρεση κατεστραμμένων τμημάτων ψευδοροφής
2. Αντικατάσταση κατεστραμμένων φωτιστικών σωμάτων
3. Τοποθέτηση νέας ψευδοροφής
4. Χρωματισμός νέου τμήματος οροφής
5. Αντικατάσταση εξωτερικής ξύλινης ταμπλαδωτής πόρτας στα γραφεία του Κέντρου Περιβαλλοντικής Εκπαίδευσης (Κ.Π.Ε.), στο χώρο του Μουσείου Φυσικής Ιστορίας.

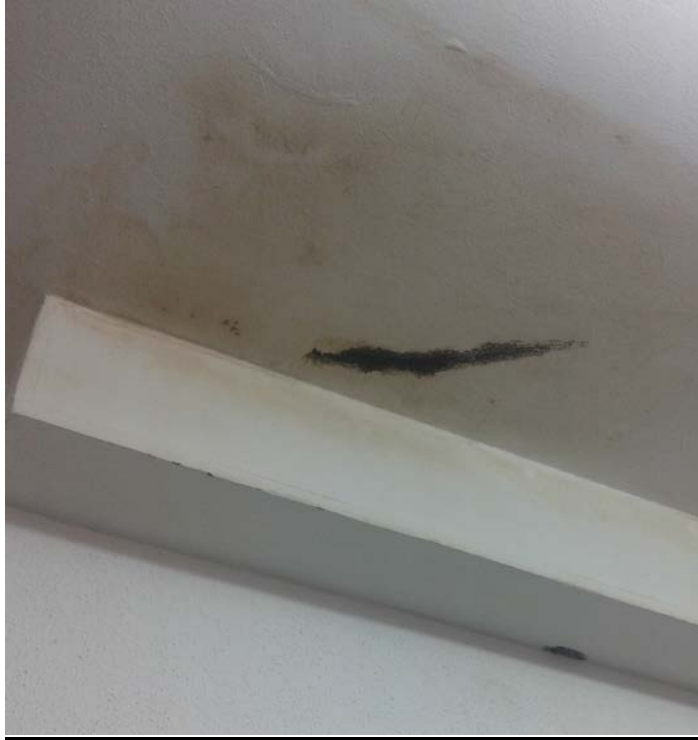
Φώτο 8: Εμφάνιση υγρασίας στην οροφή του γραφείου επιστάτη του Μουσείου Φυσικής Ιστορίας

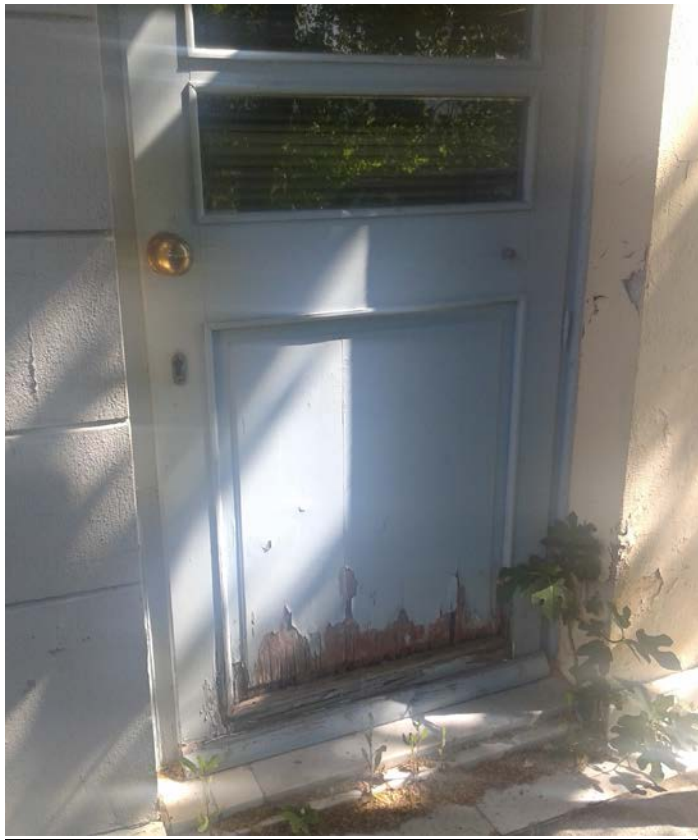
Φώτο 9: Εξώθυρα γραφείου Κ.Π.Ε.
