Έργο: **ΣΥΝΤΗΡΗΣΕΙΣ ΔΗΜΟΤΙΚΩΝ ΚΤΙΡΙΩΝ**
Δ.Ε. ΝΙΚΗΦΟΡΟΥ

ΑΡΙΘΜ. ΜΕΛΕΤΗΣ: 13/2016

Τ Ε Χ Ν Ι Κ Η Ε Κ Θ Ε Σ Η

Με το έργο αυτό προβλέπεται να γίνει η αποκατάσταση των φθορών στο κτίριο του Λαογραφικού Μουσείου Αδριανής.

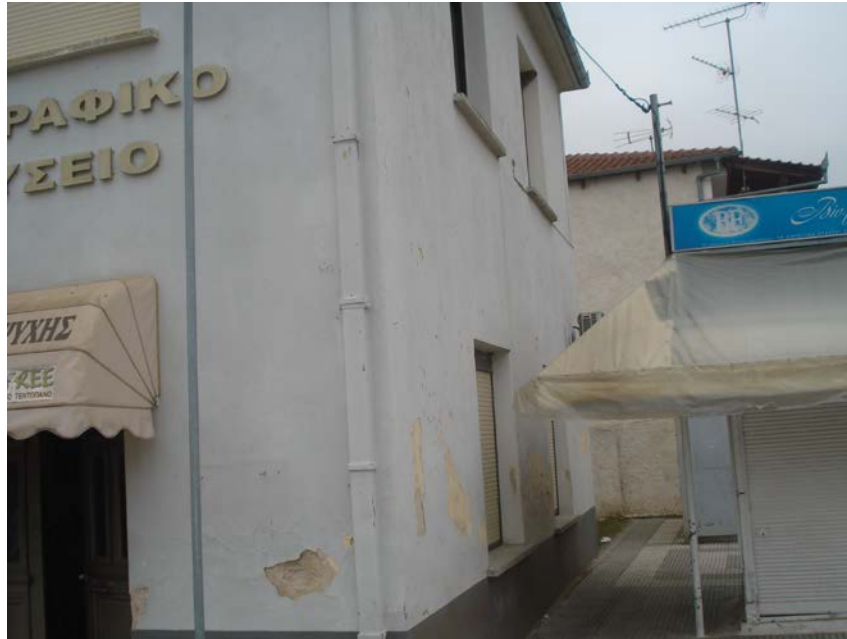
Στο κτίριο παρατηρούνται αρκετά σημεία όπου έχουν αποξηλωθεί τα εξωτερικά επιχρίσματα και υπάρχουν εμφανή σημάδια υγρασίας, τόσο στο εσωτερικό όσο και στο εξωτερικό του κτιρίου. Επίσης έχουν αποκολληθεί πλακίδια από το δάπεδο του εσωτερικού χώρου. Παρακάτω παρουσιάζονται ενδεικτικά ορισμένα από τα σημεία στα οποία απαιτούνται παρεμβάσεις.

Φώτο 1: Αποξήλωση εξωτερικών επιχρισμάτων

1. Καθαίρεση επιχρισμάτων σε ύψος 0,75μ. περιμετρικά του κτιρίου , όπου παρατηρείται πρόβλημα αναδυόμενης υγρασίας.
2. Καθαίρεση επιχρισμάτων στο εσωτερικό του ισογείου ορόφου του κτιρίου σε ύψος 0,75μ., όπου εμφανίζεται πρόβλημα υγρασίας.

3. Καθαίρεση των πλακιδίων εσωτερικά του μουσείου.
4. Κατασκευή νέων επιχρισμάτων, περιμετρικά του κτιρίου και στο εσωτερικό του κτιρίου, από όπου καθαιρέθηκαν επιχρίσματα.

10. Επίστρωση με προαναμιγμένα τσιμεντοειδή στεγανωτικά υλικά στα νέα επιχρίσματα.
11. Χρωματισμός των επιφανειών εσωτερικά
12. Χρωματισμός εξωτερικών επιφανειών

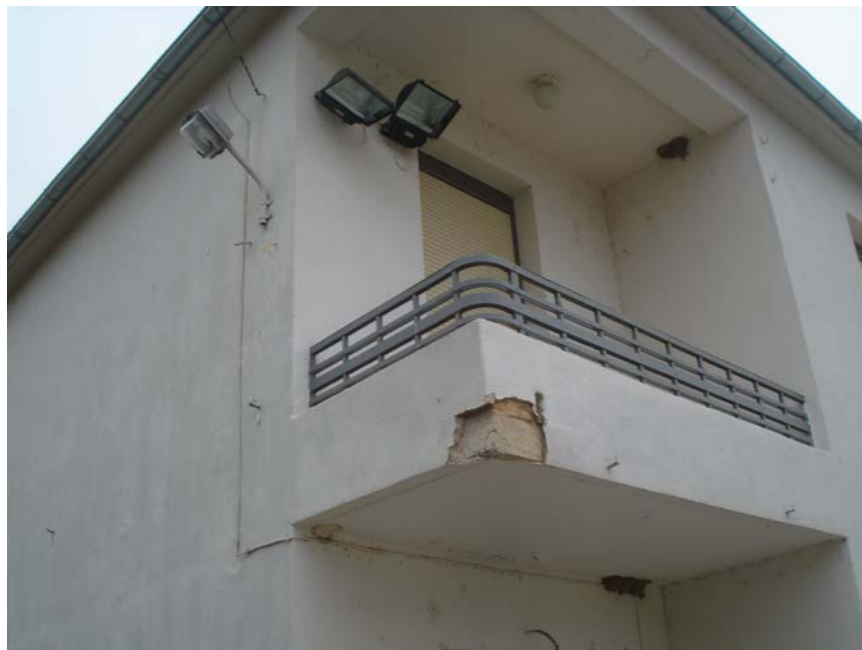
Φώτο 2: Αποξήλωση εξωτερικών επιχρισμάτων

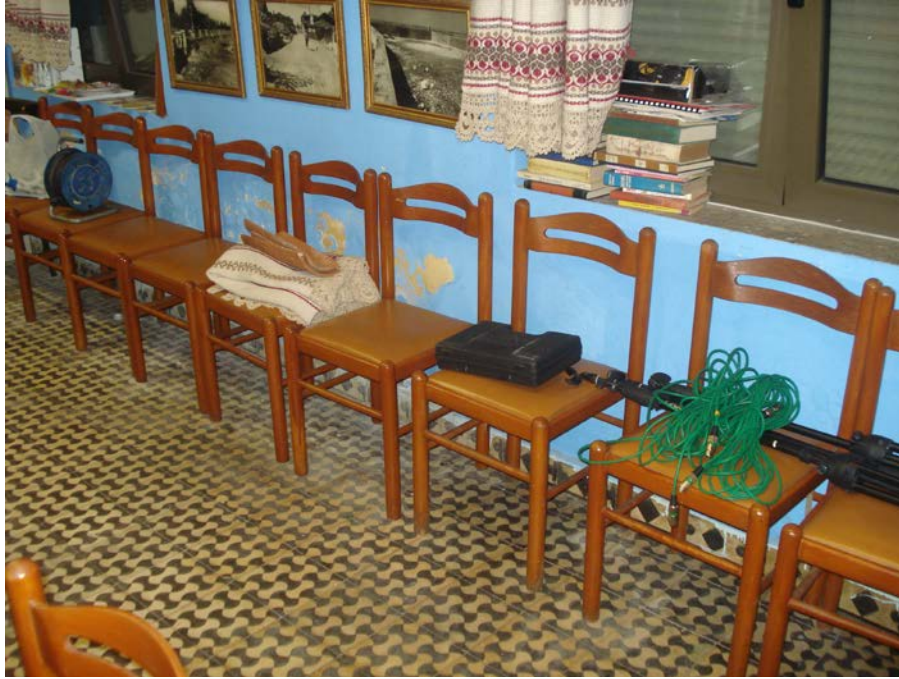
Λόγω της παλαιότητας της κατασκευής και της απουσίας στραγγιστικού δικτύου στη στάθμη της θεμελίωσης του κτιρίου εμφανίστηκε ανερχόμενη υγρασία περιμετρικά αλλά και στο εσωτερικό του ισογείου ορόφου του κτιρίου. Η εμφάνιση ανερχόμενης υγρασίας σε κτίρια δημιουργεί προβλήματα, τόσο στα δομικά στοιχεία που πλήττει (αποσαθρώσεις, αλλοιώσεις, αντιαισθητική εικόνα κλπ.), όσο και στη λειτουργικότητα του χώρου (δυσάρεστες συνθήκες διαβίωσης κλπ.). Απαιτεί ειδική αντιμετώπιση, καθώς η υγρασία εμποτίζει το σώμα του στοιχείου ανερχόμενη μέσω του πορώδους του.

Φώτο 3: Εμφάνιση υγρασίας στο εσωτερικό του κτιρίου

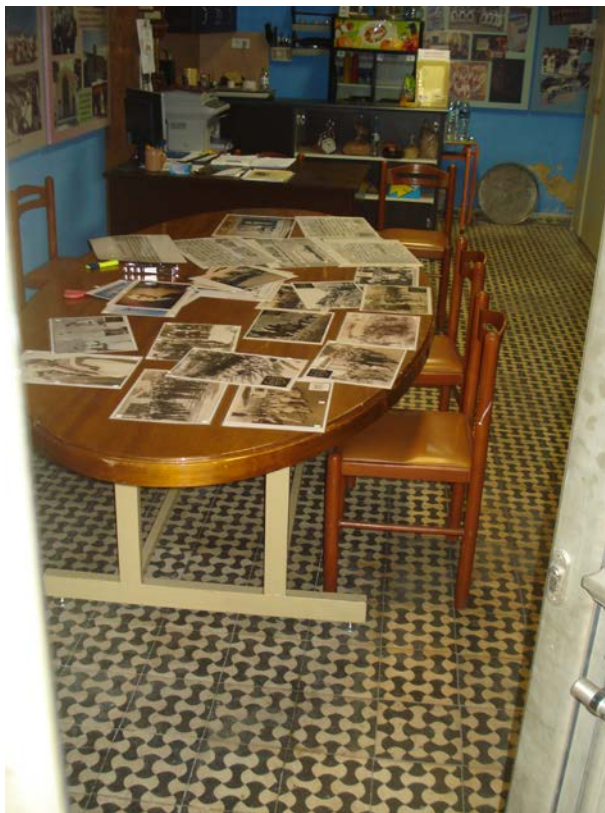
Φώτο 4: Αποξήλωση πλακιδίων από το δάπεδο εσωτερικού χώρου

5. Επένδυση περιμετρικά του κτιρίου με χονδρόπλακες ορθογωνισμένες.
6. Επίστρωση εσωτερικά του κτιρίου με φυσικούς λίθους τύπου Τραβερτίνο γαία ματ.
7. Τοποθέτηση σοβαντεπιών από φυσικούς λίθους τύπου Τραβερτίνο γαία ματ.
